Umbau einer denkmalgeschützten Sandstein-Gewölbebrücke

Entwurf, statisches Modell und Erfahrungen zehn Jahre danach

Die schadhafte Carolabrücke über die Prießnitz in der Dresdner Albertstadt war unter Beachtung denkmalpflegerischer Auflagen umzubauen. Dabei sollten die Pfeiler, Widerlager und Gewölbebögen aus sächsischem Sandstein instand gesetzt und der Überbau erheblich verbreitert werden. Gleichzeitig wurde eine Erhöhung der Tragfähigkeit erforderlich. Berichtet wird über die Entwurfslösung, das gewählte statische Nachweisverfahren sowie über die Erfahrungen nach zehnjährigem Betrieb der umgebauten Brücke.

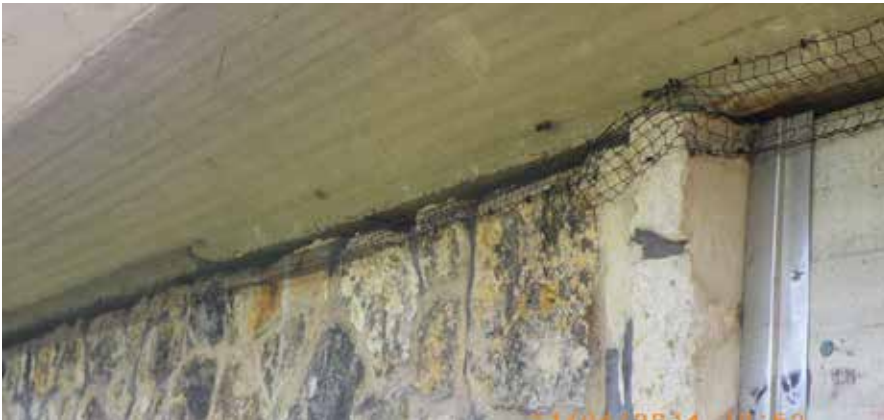
Erheblicher Mehraufwand bei Wartung und Instandhaltung ist der Meisterei nach der Sanierung entstanden, weil im Zuge der Bau- maßnahme über 130 laufende Meter Vogel- einflugschutznetze (Bild 9) montiert werden mussten, um den längs verlaufenden Spalt zwischen der Oberkante der historischen Stirnmauern und der Konstruktionsunter- kante der neuen Fahrbahnplatte zu schlie- ßen. Viele derzeit übliche Systeme sind nicht besonders dauerhaft, in diesem Fall wurden unter anderem nicht UV-beständige Verbin- dungsmittel aus Kunststoff verwendet und auf rostfreie Anker und Spannschlösser für die Befestigung der Spannseile am Bauwerk zum Teil verzichtet.

Dadurch lösten sich bereichsweise die Netze vom Spannseil und bildete sich Korrosion an den Befestigungsmitteln. Nicht zuletzt liegt die Brücke im Grenzbereich zwischen urba- ner Besiedlung und einem Waldgebiet. Hier besteht nicht nur erheblicher Bedarf an Nist- plätzen für Vögel aus beiden Lebensräumen (Bild 10), sondern auch an Fledermausquar- tieren. Für letztere wurde zwar ein separates Quartier angelegt, das Angebot defekter Netze nahmen sie aber dennoch gerne an. Inzwischen haben sich sogar Marder Zugang verschafft. Allen Gattungen ist offensichtlich eine enorme Hartnäckigkeit bei der Überwin- dung und Beschädigung von Vergrämungs- einrichtungen eigen. Neben dem Aufwand für häufige Reparaturen des Systems wirkt die erhebliche Höhe des Überbaus über Gelände enorm erschwerend und Kosten treibend.

Über längere Zeit defekte Vogeleinflug- schutznetze sind die Folge, verbunden mit zunehmender Verunreinigung der Hohlräume im Überbau. Planer sollten grundsätzlich darauf achten, dass der Einsatz von Vogelein- flugschutznetzen minimiert wird oder besser durch konstruktive Durchbildung überflüssig wird. Ausführende sollten an der Qualität und Dauerhaftigkeit der Materialien nicht sparen, sonst rächt sich dies später am Betreiber.

Bild 9: Vogeleinflugschutz, wenig dauerhaft und beschädigt

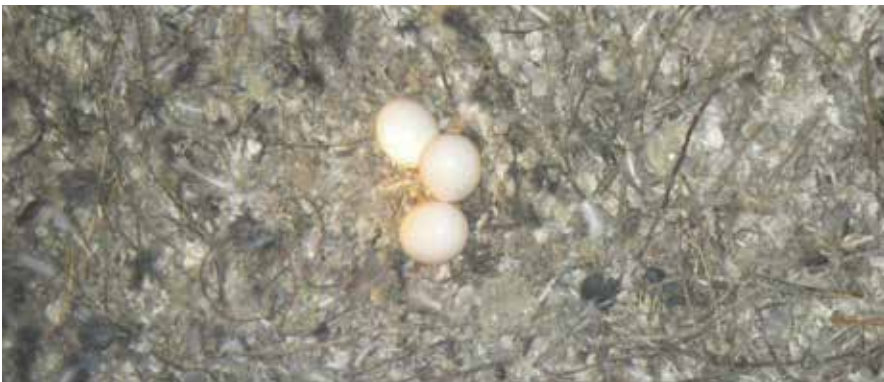
Bild 10: Verschmutzung und Gelege

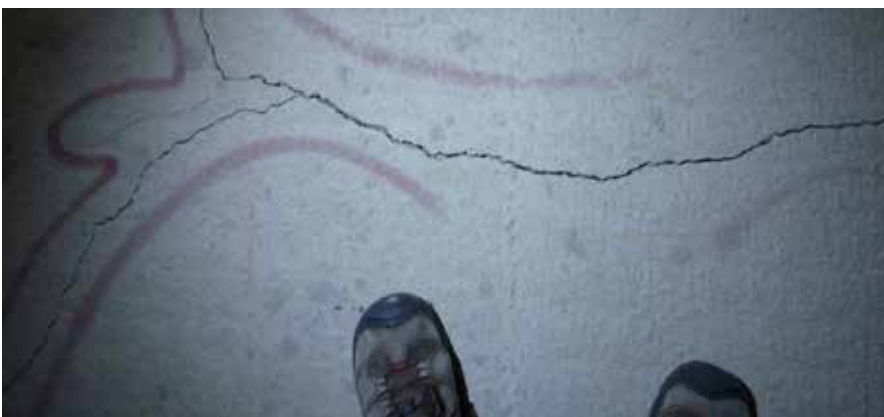
In Auswertung der Hauptprüfung 2009S, ein- gefügt zur Ermittlung der Mängel vor Ablauf der Gewährleistung, hatten sich bereits viele Risse deutlich erweitert. So war eine Zunahme an der Unterseite der Fahrbahn- platte auf Rissweiten von bis zu 0,35 mm zu verzeichnen, in einem Fall sogar 0,5 mm.

In den Aufbetonflächen war eine Risszu- nahme in Verlauf und Rissweite erkennbar. Insbesondere diese starke Rissentwicklung über den alten Widerlagern und den Scheiteln der Gewölbe, jeweils quer zur Tragrichtung, lies auf eine nicht unerhebliche Veränderung des Verhaltens des Altbauwerkes schließen. Lage, Größe und Rissverlauf ließen die Ver- mutung entstehen, dass infolge des geänderten Kräfteverlaufes Bewegung in die alten Widerlager gekommen sein könnte. Gestärkt wurde die Vermutung unter anderem durch aufgefundene Querrisse in den Scheitelberei- chen der Gewölbe.

Bild 11: Starke Risse im Aufbeton über dem Altwiderlager

Abbruch der alten Fahrbahnplatte und Längsrippen zur gänzlichen Entlastung bei. Auf die Gewölbe wirken heute nur noch die Eigenlasten, die Flächenlasten aus einem schwachen Aufbeton und die Reste der historischen Stirnmauern ein. Dies führte natürlich zu einer nicht unerheblichen Abminderung der Kämpferkräfte. Dieser Verlust des Horizontalkraftanteils auf den Widerlagerkopf in Richtung Hinterfüllung könnte in Verbindung mit der Erhöhung der Auflast hinter den Widerlagern infolge Verfüllung der alten Entlastungsgewölbe durchaus ein Ausweichen der Widerlagerwand zur Luftseite erklären. Wäre dies der Fall, müsste sich der lichte Abstand der Widerlager zueinander verringern, was nur durch Ausweichen der Gewölbescheitel nach oben möglich wäre. Dies wiederum könnte die Querrisse in den Scheiteln an den Gewölbeoberseiten erklären.

Die messtechnische Überwachung wird weiterhin betrieben. Aktuell betragen die Rissweiten der Querrisse über den Scheiteln bis zu 0,7 mm und im Aufbeton über den alten Widerlagern bis zu 4,0 mm (Bild 11). Die regelmäßige Besichtigung und Kontrolle erfordert den Einsatz von ingenieurtechnischem Personal und erheblichen Zeitaufwand.

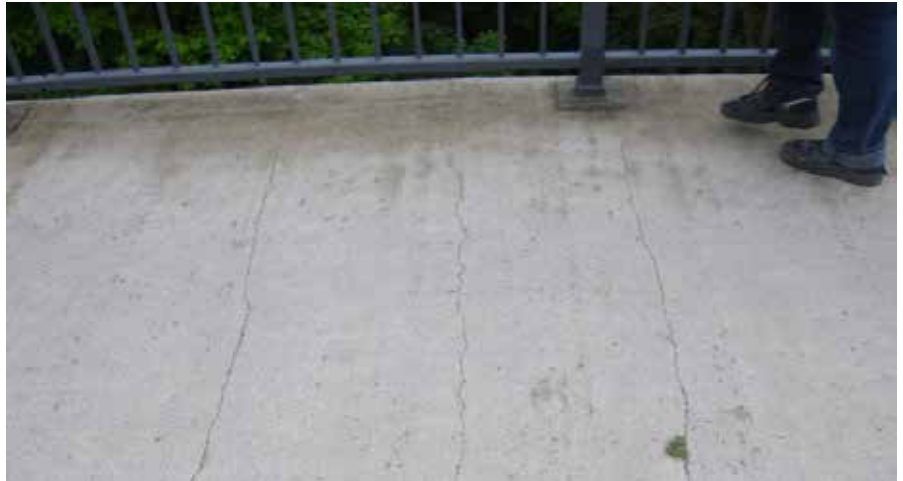
Wie bei vielen anderen Brücken auch, traten auch hier schon bald Risse größer 0,2 mm in den Stahlbetonkappen auf (Bild 12). Sie wurden 2012 behandelt. Die verbreitete Schädigung der Kappenoberfläche durch flächenhaft auftretende „pop ups“ steht weiter unter Beobachtung.

Bild 12: Deutliche Rissbildung in den Kappen

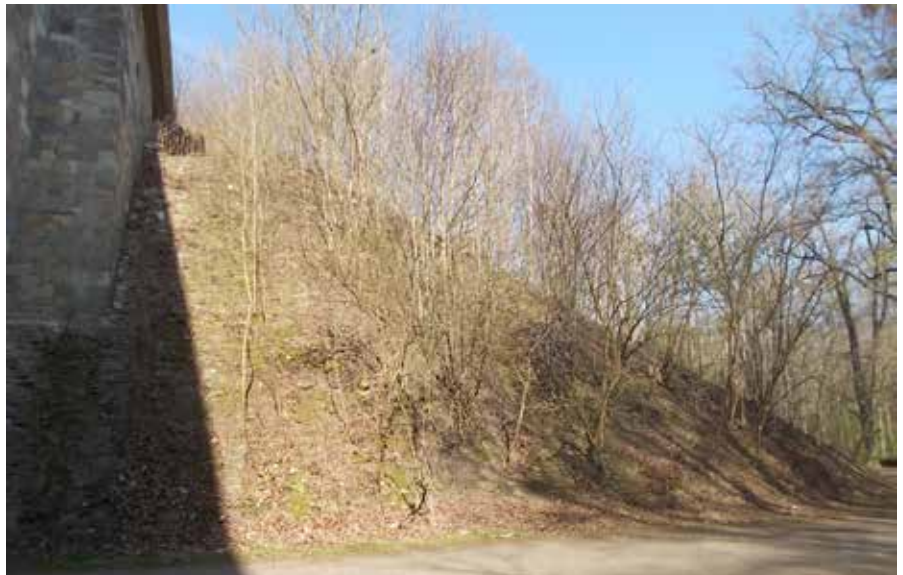
Bei der grundhaften Instandsetzung wurden die extrem steilen und mit Sandsteinen gepflasterten Böschungen beidseitig des alten westlichen Widerlagers lediglich von wilden Aufwüchsen befreit und durch Zugänge zu den beiden neuen Widerlagern in der Böschungskrone ergänzt. Die befestigte Böschung hat eine Neigung von 1,2 zu 1,0 und ist bis zur ersten Berme etwa 12 m hoch. Ohne Spezialfirmen kann die Böschung nicht von Wildwuchs (Bild 13) frei gehalten werden. Heute stehen bereits wieder Bäume auf den schwer zugänglichen Flächen und verschieben erneut das Sandsteinpflaster. Der enorme Aufwand für die Wildwuchsbeseitigung bestand in der Vergangenheit auch schon, aber konstruktive, biologische oder stoffliche Änderungen der Situation hätten durchaus bei den Planungen Berücksichtigung finden können, um den Aufwand für die Zukunft zu verringern.

Bild 13: Befestigte Böschung mit erneutem Wildwuchs

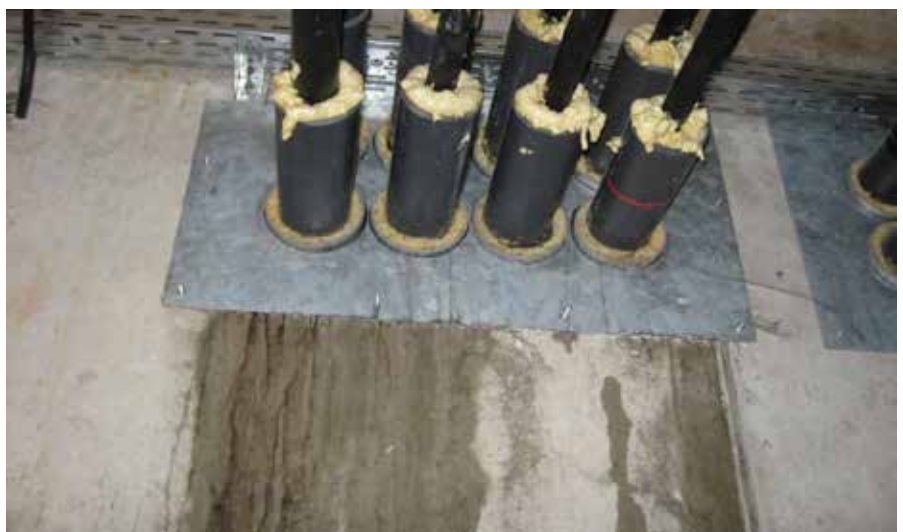
Sämtliche Durchbrüche für Medienleitungen sind von Beginn an wasserführend (Bild 14).

Bild 14: Mediendurchführung Kammerwand

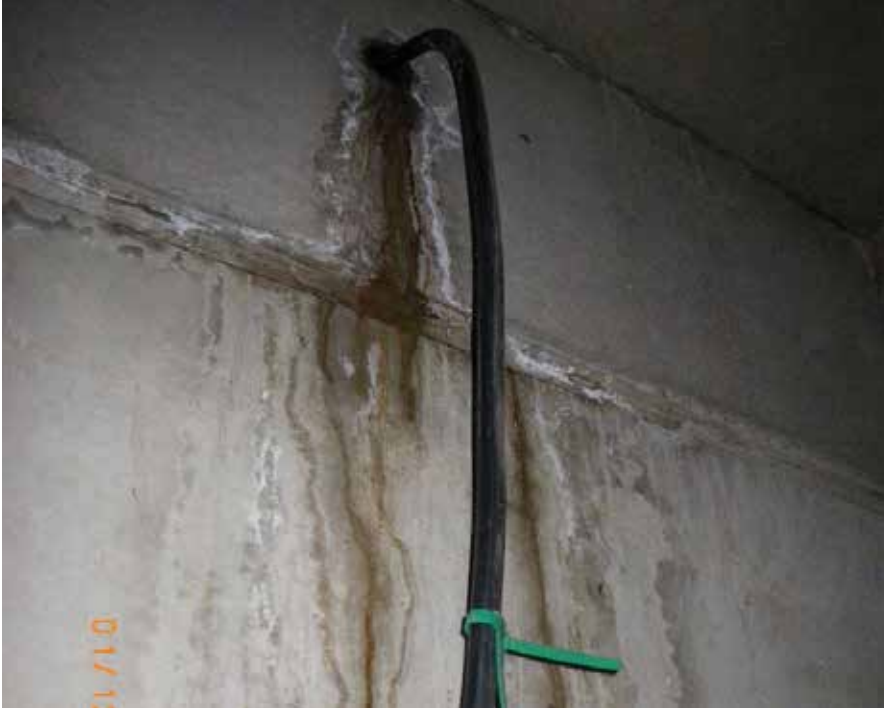
Bild 15: Durchdringung der Fahrbahnplatte für Kabel der öffentlichen Beleuchtung

Das betrifft sowohl Durchdringungen der Kammerwände als auch der Fahrbahnplatte für die Kabel der öffentlichen Beleuchtung. Hier sollten grundsätzlich konstruktiv bessere Lösungen planerisch berücksichtigt werden, um die permanente Durchfeuchtung von Bauteilen zu verhindern. Besonders zu beachten ist planerisch und konstruktiv, dass Leerrohre oftmals irgendwo Wasser aus dem Umfeld aufnehmen und sich an den Schnittkanten unplanmäßig in den Hohlkästen entwässern (Bild 15).
