Falk Welker, Frank Purtak

Instandsetzung der Gewölbebrücke Bw 4 im Zuge der S 231 alt über die Zschopau in Wilischthal

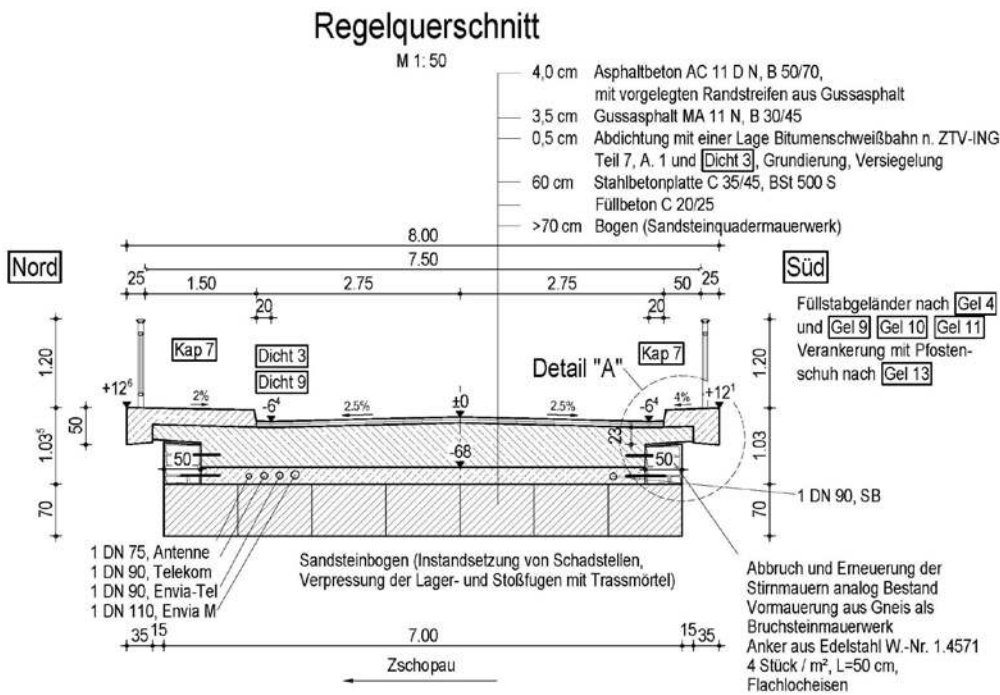
Bild 4: Regelquerschnitt Planung

Die Planung des Überbaus erfolgte unter Ansatz der Mindestquerschnittsbreiten, um eine Verbreiterung auf das erforderliche Maß zu begrenzen und weitestgehend die denkmalgeschützte Bestandsansicht beizubehalten. Die Nutzbreite zwischen den Geländern wurde auf einen Minimalwert von 7,50 m festgelegt. Daraus leitete sich eine Gesamtbreite der Fahrbahnplatte einschließlich Randkappengesimsen von 8,00 m ab (Bild 4). Das führte zu beidseitigen, 50 cm breiten Auskragungen über die vorhandene Gewölbekbreite von 7,00 m.
