Umbau einer denkmalgeschützten Sandstein-Gewölbebrücke

Entwurf, statisches Modell und Erfahrungen zehn Jahre danach

Die schadhafte Carolabrücke über die Prießnitz in der Dresdner Albertstadt war unter Beachtung denkmalpflegerischer Auflagen umzubauen. Dabei sollten die Pfeiler, Widerlager und Gewölbebögen aus sächsischem Sandstein instand gesetzt und der Überbau erheblich verbreitert werden. Gleichzeitig wurde eine Erhöhung der Tragfähigkeit erforderlich. Berichtet wird über die Entwurfslösung, das gewählte statische Nachweisverfahren sowie über die Erfahrungen nach zehnjährigem Betrieb der umgebauten Brücke.

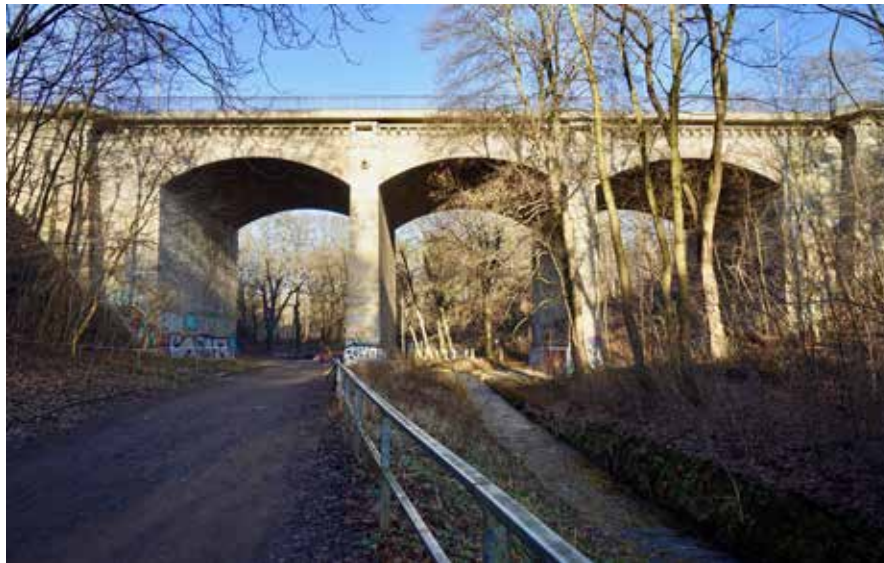
Bild 16: Brückenansicht heute

Das Original der Brücke war an den Bauwerksenden und über den Pfeilern mit für die Bauart typischen Kanzeln aus Naturstein ausgestattet. Im Zuge des Umbaus (Bild 16) entfielen sie leider. Mancher mag die Reste der Konsole an den Pfeilerköpfen als störend oder unvollendet empfinden. Sie finden einfach nicht die vom Betrachter erwartete Fortführung oberhalb der Fahrbahnebene und sind ein Beispiel dafür, dass Änderungen auch das ästhetische Empfinden nicht verletzen sollten.
